航空发动机整机振动典型故障分析

郑旭东, 张连祥

(中航工业沈阳发动机设计研究所, 沈阳 110015)

摘要:为解决航空发动机整机振动问题,根据测试结果描述了航空发动机整机振动的 3 种典型故障:转子热弯曲引发的振动故障、转静子碰摩引发的振动故障和甩油孔位置不当引发的自激振动故障,说明了振动故障的特征,经分析认为故障发生的原因甩油孔位置不当引发的自激振动,给出了排除上述故障的措施,经验证,排故效果良好,证明了采用的排故措施有效。

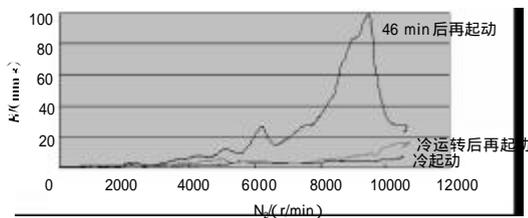
图 1 在不同起动条件下振动值随转子转速的变化

在某型航空发动机研制期间,曾多次发生转子热弯曲引起的振动偏大问题。其振动特点为在起动过程中振动突然增大多倍,存在 1 个相当高的振动峰值,有时导致起动终止,有时引起压气机转子叶片与机匣以及转子封严篦齿与静子叶片封严环之间严重碰摩,严重时,造成转子叶尖多处掉角和出现裂纹等后果。

发动机内。由于外界气流温度较低,发动机内气流温度较高,热气流密度较小,向上浮动,冷气流密度较大,向下流动。因此,转子周围温度分布不均,上部变热,下部变冷。在温度载荷作用下,转子上、下部膨胀量不同,以至发生弯曲变形。温差越大,弯曲变形程度越大,从而产生很大的不平衡量,引发较大的外传振动。

大量试车数据统计分析表明,在热起动过程中的振动响应不仅与热起动前的停车时间间隔有关,同时与发动机前次试车的工作时间和达到的工作状态有关。如果前次试车工作状态较高,在高状态下工作时间较长,表明发动机已经热透,转、静子间隙处于良好状态,在热起动过程中不会发生转、静子碰摩,外传振动不会增大。如果前次试车工作状态较低,在高状态下工作时间较短,即表明发动机没有热透,在热起动过程中则会发生转、静子碰摩,外传振动响应会增大,比已热透发动机的大 20%~50%。实践表明,为避免在热起动过程中出现较大的振动响应,设计时应综合考虑各种因素,合理确定发动机转、静子间隙,并设计具有一定程度弯曲的平动或俯仰型临界转速,距离慢车转速留有足够的裕度。使用时,对于具有较强热弯曲的转子,在一定的停车时间间隔范围内进行再次热起动,以避免发生转子热弯曲现象。

某型发动机在不同起动条件下整机振动测试结果如图 1 所示。从图中可见,在冷起动过程中发动机振动很小,最大振动值为 7 mm/s,停车 46 min 后再次起动,最大振动值达 100 mm/s 左右。如果在再起动前进行 1 次冷运转,停车后 46 min 再次起动,最大振动值为 17 mm/s 左右。说明在再起动前进行 1 次冷运转,可以明显改善发动机转子热弯曲引发的振动响应。

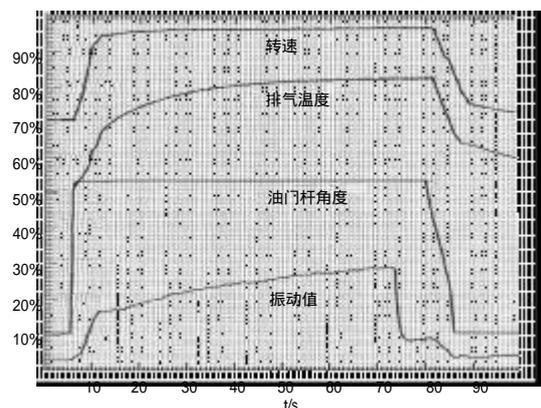
图 2 振动故障排除前参数变化曲线

在某型航空发动机整机调试期间,曾发生与瞬态温度场有关的振动偏大故障,对该振动故障分析表明:

(1)根据振动测量和频谱分析结果,认为振动值较大时,主要表现在高压转子 1 倍频率分量较大,并有一定量值的高压转子 2 倍频率分量,而低压转子 1 倍频率分量相当小。故发动机振动偏大故障原因主要来自高压转子。

(2)在“充分暖机”后,在稳态和瞬态下,其振动值均较小,远小于振动限制值(为振动限制值的 1/5~1/3),即使在最高转速状态下,振动值也很小。说明该振动故障不是由于转子不平衡量较大引起的。

(3)在“充分暖机”后,其振动值均较小。仅在油门杆上推过程中,某一转速出现振动峰值,而在油门杆下拉过程中,不出现振动峰值。说明该振动故障不是转子共振或出现临界转速所造成的。

(4)认为该振动故障主要与发动机的温度场和工作转速有关。即在发动机处于某一状态下,在转、静子最小封严间隙部位,转子热变形和离心变形较大,而静子热变形较小,容易消除转、静子最小封严处间隙,以至发生碰摩。涂层较薄的封严件的涂层被磨光后,就会发生金属机体的“硬碰硬”磨损,从而产生较大的振动,一旦转、静子最小间隙处从接触到脱开,振动值便遽然减小。

针对该振动故障,将发动机分解后普查转、静子碰摩部位,对碰摩较为严重处加大局部间隙后,振动峰值明显减小,且出现振动峰值的转速减小,峰值驻留时间变短。该排故措施取得明显效果。振动偏大故障排除前、后的振动变化如图 2、3 所示。

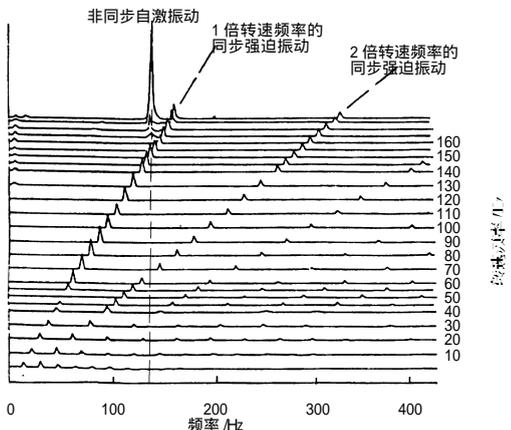
图 4 转子振动 3 维分析

自激振动和失稳虽不经常发生,但一旦发生就易引发严重故障。因此,在设计和加工制造阶段应避免引发自激振动。但是,由于对自激振动失稳的机理了解得不够清楚,欲做到准确预估,防患于未然,还存在相当大困难。在某型航空发动机研制阶段,曾发生 1 起甩油孔位置不正确引发的自激振动故障。该发动机历经 3 次上下台装配、地面试验和分解,共试车 50 余次。在试车起动过程接近慢车转速时或在慢车转速停留一定时间(最短 5 s,最长 2 min),出现异常响声,并伴随振动突然增大现象,有时从喷口处有火星喷出。分解后发现故障主要集中在压气机前支点附近的转子和静子件。压气机各级转子叶片叶尖磨损严重,最大磨损量约 1 mm;转子鼓筒内有较多积油;压气机前支点石墨跑道与外环相摩;前支点轴承锁紧螺母松动,锁紧螺母锁片被剪断。

试车过程中的振动 3 维分析如图 4 所示。从图中明显可见,存在 1 个基本不变或稍微变化的振动频率(156 ~ 160 Hz),不随发动机转速频率变化而变化。在

慢车转速附近,该频率对应的幅值突然增大。发动机工作状态较低,工作时间很短,但将发动机分解后发现故障相当严重,说明振动能量很大。分析认为该振动故障不是一般的共振,也不是通常的强迫振动,而是比较典型的非同步自激振动。

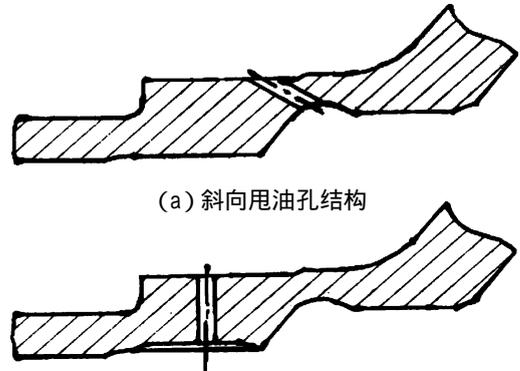
图 5 甩油孔结构变化

该振动故障的机理:在发动机改装时,为适应工艺要求,在压气机前轴颈修改设计过程中,将内孔积油槽处的 2 个斜向甩油孔(5(a))改为直向甩油孔(图 5(b))且改变了位置,如图 5 所示。从图中可见,甩油孔偏离了内腔集油槽的最低点。在发动机工作时,如出现滑油泄漏情况,滑油流入压气机转子内腔时,致使内腔积油甩不出来。同时,由于装配时,空气导管与前轴颈的密封胶圈损伤,发生滑油泄漏,使压气机转子内腔积存滑油,在转子不平衡力作用下,作正同步进动时,积油被甩向远离中心的一侧,使不平衡量加大,不至引起自激振动。但当偶然出现次同步进动时,因转子自转转速 ω 大于公转转速 Ω ,在液体的黏性作用下,转子中的积油被转子自转带动向前方转动,使得积油质心位置总是超前于转子振动方向 1 个角度,如图 6 所示。积油除被转子带着作正进动之外,

发动机再次装配时,恢复原甩油孔位置,并将直向甩油孔改为斜向甩油孔,使压气机转子内腔积油迅速排除,从而使发动机运转到最高状态,再没有发生异常响声、振动突然变大以及结构损坏等故障。验证了该故障为甩油孔位置不当引发的自激振动,同时表明排除该振动故障的措施是有效的。

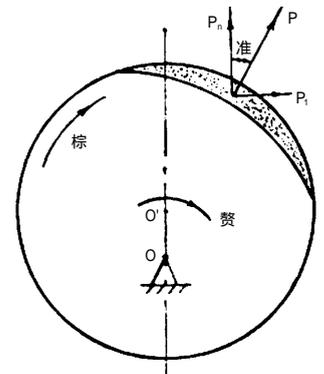
图 6 转子内腔积液引起自激力分析

因液体黏性被转子自转带动有向前的速度,使得积液的惯性力方向不通过轴承中心连线,而是与 OO' 相交于 O 点上方。积液惯性力的分力 P_t 对转子是 1 种自激力,促使转子继续保持并发展次同步进动,严重时会导致压气机失稳,失稳开始时的频率与

转速频率比为 0.5 ~ 1.0。
