## 第 3 代新型低碳高合金钢弧齿锥齿轮失效分析

**摘要:**在中央传动调试试验中发生主动弧齿锥齿轮轮齿断裂故障,并连带其他部件产生不同程度损伤。主动弧齿锥齿轮整个圆周的接触印痕偏向小端一侧、靠近齿底,从动弧齿锥齿轮接触印痕分布在小端齿顶部位,印痕已不完整、局部超出工作面。为了排除 15Cr<sub>14</sub>Co<sub>12</sub>Mo<sub>5</sub>Ni<sub>2</sub> 钢弧齿锥齿轮试验中发生的断裂故障,对齿轮进行宏观检查、断口分析、组织检查、硬度测试、成分分析、啮合印痕仿真分析与验证,确定了故障齿轮断裂的性质和产生原因。结果表明:主动弧齿锥齿轮为高周疲劳断裂,疲劳起源于小端面与齿凸面根部转接棱角部位,与材质与冶金缺陷无关;在工作过程中存在异常咬合是导致该齿轮产生早期疲劳开裂的主要原因。建议优化齿面加工参数,提高齿轮工作过程中的咬合质量,从而避免此类故障再次发生。

### Failure Analysis of the Spiral Bevel Gear Made of the 3rd Generation New Low Carbon High Alloy Steel

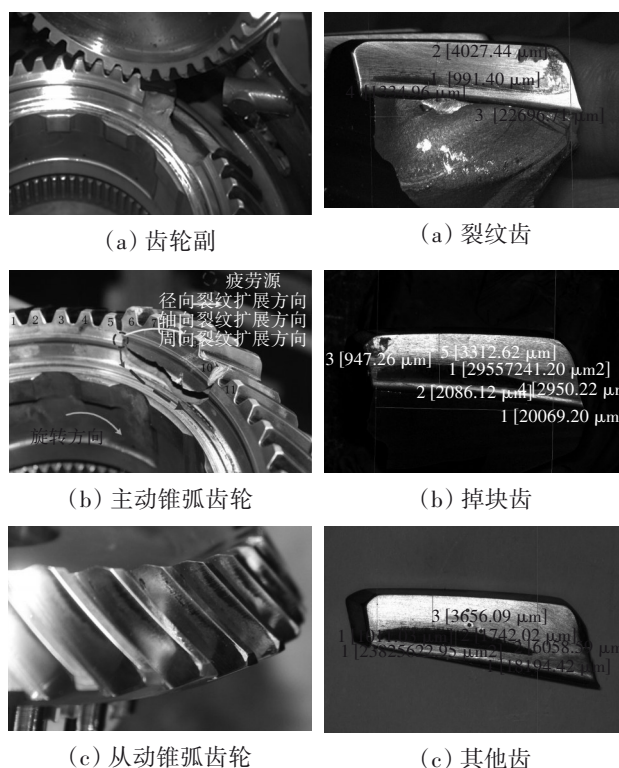
图1 故障齿轮局部宏观形貌 图2 主动锥弧齿凹面咬合痕迹宏观形貌

故障弧齿锥齿轮宏观形貌如图1所示。从图中可见,主动弧齿锥齿轮在轮齿下方腹板处断裂出4个整齿,拼接后大体完整,从动弧齿锥齿轮整体完好。主动弧齿锥齿轮凹面和从动弧齿锥齿轮凸面作为齿轮副的工作面,两侧工作面上均清晰可见接触印痕,形状呈细长眉毛状。故障主动弧齿锥齿轮整个圆周的接触印痕不均匀,偏向小端一侧、靠近齿底,印痕形貌特征大体分为3类(如图2所示)。第1类为5#齿(裂纹齿),印痕宽度最窄、约为1.0 mm,长度较长、约为23.0 mm,距离齿顶约为5.0 mm;第2类为6#~9#齿(掉齿),印痕宽度约为2.0 mm,长度约为20.0 mm,距离齿顶约为5.3 mm;第3类为其余齿(5#~9#之外的齿),印痕宽度约为1.7 mm,长度约为18.0 mm,距离齿顶约为5.3 mm。从动弧齿锥齿轮接触印痕分布在小端齿顶部位,印痕已不完整、局部超出工作面。

通过故障弧齿锥齿轮宏观检查可知:主动弧齿锥

齿轮整个圆周的接触印痕不均匀,偏向小端一侧、靠近齿底;从动弧齿锥齿轮接触印痕分布在小端齿顶部位,印痕已不完整、局部超出工作面,说明故障弧齿锥齿轮副工作过程中发生了边缘接触。

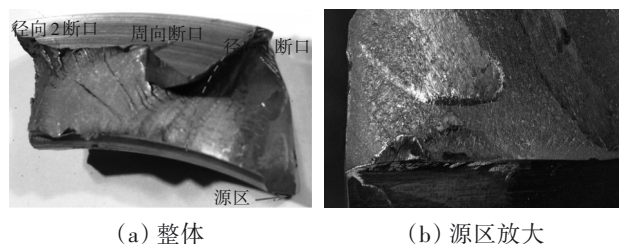
图3 掉齿断口宏观形貌

故障主动弧齿锥齿轮掉齿断口可分为径向1、周向和径向2断口,径向1断口和周向断口较细腻、明显可见疲劳弧线和放射棱线特征,表明掉齿断口为疲劳性质,如图3(a)所示;从疲劳弧线和放射棱线的方向判断疲劳起源于小端面与齿凸面根部转接棱角部位,呈点源起始,如图3(b)所示;周向断口为径向1裂纹

疲劳扩展形成,径向2断口较粗糙,面积小于整个掉块断口面积的20%,应为疲劳扩展后期形成的瞬断断口。从图中可见,裂纹首先从小端面向大端面扩展,然后同时沿轴向和径向扩展,至辐板转接部位后沿旋转方向周向扩展,穿过4齿后沿径向过载开裂掉块。

从故障主动弧齿锥齿轮断口检查可知:故障齿轮裂纹起始于小端面与齿凸面根部转接棱角部位、呈点源特征,首先从小端面向大端面扩展,然后同时沿轴向和径向扩展,至辐板转接部位后沿旋转方向周向扩展,穿过4齿后沿径向过载开裂掉块,扩展区约占整个断口面积80%,疲劳扩展充分;微观上扩展区存在大面积撕裂棱的扩展纹理特征及细密的疲劳条带形貌特征,结合高周疲劳断口的判断依据,表明该故障主动弧齿锥齿轮裂纹的失效性质为高周疲劳。

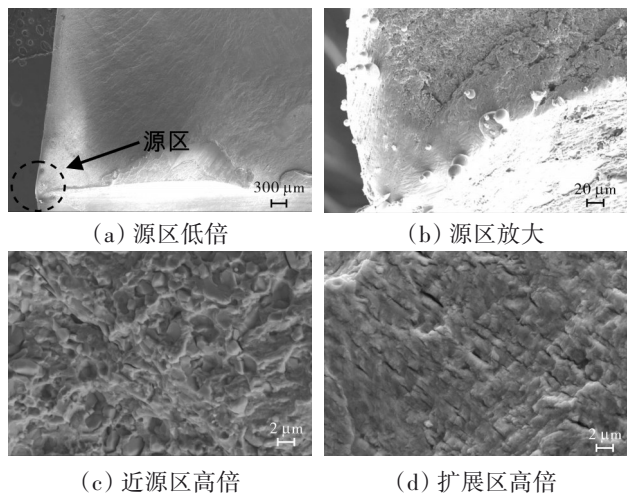
图4 掉齿径向1断口微观形貌

线切割取下径向1断口,在扫描电镜中观察,断口可见到明显的疲劳弧线和放射棱线特征,从其方向进一步判断疲劳起源于小端面与齿凸面根部转接棱角部位,呈点源起始,源区有明显的损伤痕迹,未见明显冶金缺陷,如图4(a)、(b)所示;掉齿断口源区附近高倍主要呈颗粒状碳化物形貌特征,局部可见疲劳条带形貌,如图4(c)所示;断口扩展区可见细密的疲劳条带形貌,如图4(d)所示。综合以上特征表明故障齿轮断口为高周疲劳属性<sup>[9-10]</sup>。

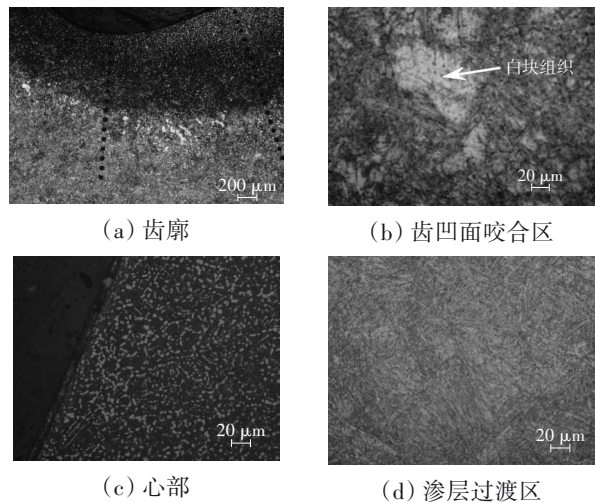
图5 故障弧齿轮组织形貌

在故障主动弧齿轮断口附近区域切取1个完整双齿进行显微组织观察,齿廓渗层碳化物级别为3级,符合标准中要求(1~4级),形貌如图5(a)所示;凹面啮合区域表面可以观察到形变特征,形貌如图5(b)所示;心部组织为回火马氏体+少量残余奥氏体组织,未见异常,形貌如图5(c)所示;在渗层与基体交界位置存在白块状组织,形貌如图5(d)所示,对该位置进行显微硬度测试硬度为450、507、445,明显低于心部硬度552.6,表明该白块状组织为残余奥氏体。

结合故障主动弧齿锥齿轮的金相组织、显微硬度测试表明:在渗层组织与心部组织过渡区存在“软点”带(距离表面约0.8 mm),对应位置存在残余奥氏体组织。分析产生这一现象原因应为由于主动弧齿锥齿轮15Cr<sub>14</sub>Co<sub>12</sub>Mo<sub>5</sub>Ni<sub>2</sub>材料合金元素多、渗碳困难,在长时间渗碳过程中如果碳势过高,扩散时间不足,则容易导致材料碳元素及合金元素在渗碳过渡区聚集,产生残余奥氏体带(白色块状组织),导致其出现硬度软

点。因此,通过渗碳工艺、参数的控制与调整,降低奥氏体在冷却过程中的稳定性,是消除和减少 $15\text{Cr}_{14}\text{Co}_{12}\text{Mo}_5\text{Ni}_2$ 渗碳层残留奥氏体的最为有效的途径。本次故障主动弧齿锥齿轮裂纹起始于小端面与齿凸面根部转接棱角表面,源区未见明显残余奥氏体等组织缺陷,基体材料成分、组织、硬度等符合标准要求,表明其与齿轮疲劳裂纹萌生无明显关联性。

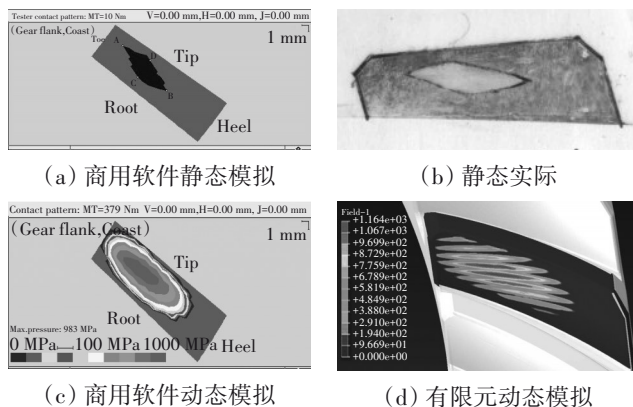
图7 理论位置(故障检查)咬合印痕仿真与验证结果

根据着色说明书磨齿后检查要求,分别使用某商软件和有限元软件仿真分析齿面接触印痕,并使用专用齿轮滚检机验证实际印痕,分析与验证结果如图7~9所示。结果表明:某商软件分析的齿面静态接触印痕与实际加工的零件滚检结果基本一致,个别检查

位置齿面印痕与轮齿边缘很近,在施加工作载荷后易发生轮齿边缘接触;2种软件仿真分析的齿面加载接触印痕基本一致,主动弧齿锥齿轮在理论位置和位置1的齿面印痕与轮齿边缘很远、且接触应力约为1100 MPa;主动弧齿锥齿轮在8位置的齿面印痕与轮齿边缘很近,发生了轮齿边缘接触,接触应力显著增大,达到1600~2000 MPa。

建议通过齿面加工参数优化、咬合印痕仿真、试验验证等,确保齿轮试制后全面满足着色咬合印痕设计要求,避免齿轮工作过程中产生异常咬合。

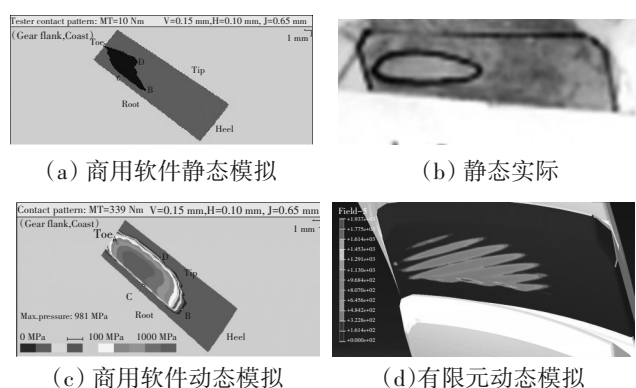
图9 位置8咬合印痕仿真与验证结果

(2)齿轮齿面加工参数考虑不充分,使齿轮在工作过程中发生异常咬合、齿根部位应力增大,是齿轮疲劳断裂的主要原因。
